## ПАСПОРТ ДОСТУПНОСТИ объекта социальной инфраструктуры (ОСИ)

- 1.1. Наименование (вид) объекта **нежилое здание**  
1.2. Адрес объекта **Томская область, город Стрежевой, 3 мкр., дом 314.**  
1.3. Сведения о размещении объекта:  
- отдельно стоящее здание, количество этажей – 3,  
- общая площадь здания **1109,4 кв.м;**  
- наличие прилегающего земельного участка - **3010 кв.м;**  
- кадастровый номер земельного участка – 70:20:0000003:0274.  
1.4. Год постройки здания – 1997, последнего капитального ремонта – 2014.  
1.5. Дата предстоящих плановых ремонтных работ: текущего – 2024, капитального 2024.

**АКТ ОБСЛЕДОВАНИЯ**  
**объекта социальной инфраструктуры**  
**К ПАСПОРТУ ДОСТУПНОСТИ ОСИ**  
**№ 1**

Муниципальное образовательное учреждение дополнительного образования «Центр дополнительного образования детей городского округа  
Стрежевой» СП «ДЭБЦ», Томская область, город Стрежевой, Змкр., дом 314  
Наименование объекта, адрес

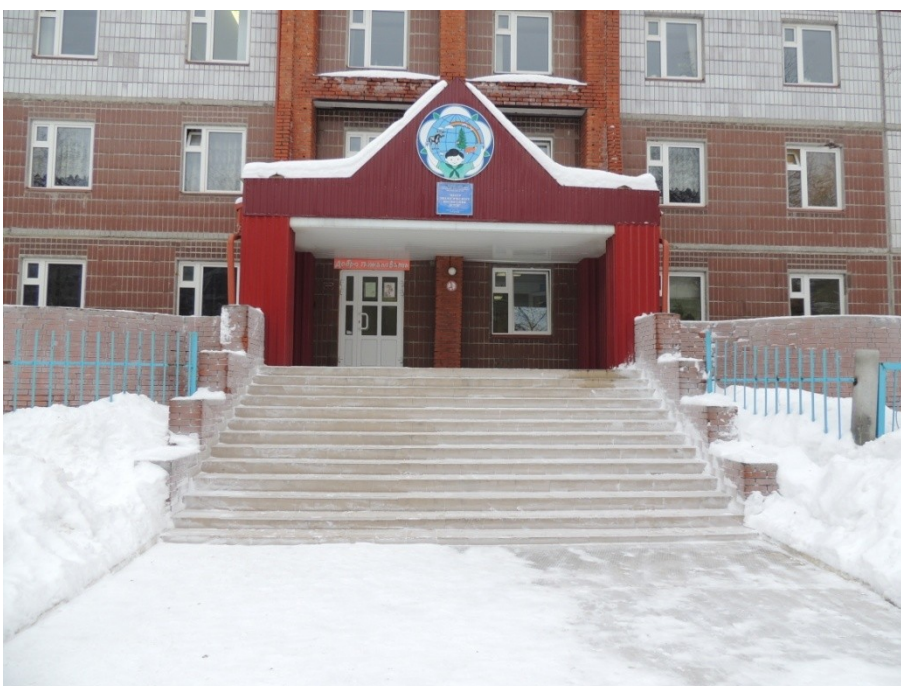
| №<br>п/п | Наименование<br>функционально-<br>планировочного<br>элемента | Наличие элемента | | | Выявленные нарушения<br>и замечания | | Работы по адаптации объектов | |
|---|---|---|---|---|---|---|---|---|
| 1.3 | Лестница<br>(наружная) | есть | | 6 | 1. Ширина проступей<br>колеблется от 0,27 м до<br>0,35 м (п. 4.1.12);<br>2. Краевые ступени<br>лестницы не выделены<br>цветом или фактурой,<br>отсутствуют тактильные<br>полосы (п. 4.1.12);<br>3. Отсутствие<br>поручней (п. 4.1.14). | К, О | <b>Согласно п. 4.1.12 СП 59.13330.2012</b> «Для открытых<br>лестниц на перепадах рельефа ширину проступей следует<br>принимать от 0,35 до 0,4 м, высоту подступенка - от 0,12 до<br>0,15 м.<br>Краевые ступени лестничных маршей должны быть<br>выделены цветом или фактурой.<br>Перед открытой лестницей за 0,8 - 0,9 м следует<br>предусматривать предупредительные тактильные полосы<br>шириной 0,3 - 0,5 м.<br><b>п. 4.1.14</b> «Наружные лестницы и пандусы должны быть | <b>Ремонт капитальный:</b><br>1. Устройство поручней;<br>2. Приведение в<br>соответствие с нормами<br>существующей лестницы;<br>3. Рекомендуются<br>выделить краевые ступени<br>цветом и фактурой;<br>4. Устройство<br>тактильных полос |

Фото 6 – Лестница наружная на территории, прилегающей к зданию СП «ДЭБЦ». Отсутствуют поручни и пандус.

| Наименование<br>структурно-<br>функциональной<br>зоны | <b>Состояние<br/>доступности*</b><br>(к пункту 3.4 Акта<br>обследования ОСИ) | Приложение | | <b>Рекомендации по адаптации</b><br>(вид работы)**<br>к пункту 4.1 Акта обследования ОСИ |
|---|---|---|---|---|
| <b>Территория,<br/>прилегающая к<br/>зданию (участок)</b> | <b>ДЧ-И</b> (К,О,Г,У), | №1,2 | № 6,13 | <b>Ремонт капитальный:</b><br>1. Устройство доступных элементов информации для всех категорий МГН;<br>2. Устройство поручней;<br>3. Приведение в соответствие с нормами существующей наружной лестницы;<br>4. Рекомендуется выделить краевые ступени цветом и фактурой; |

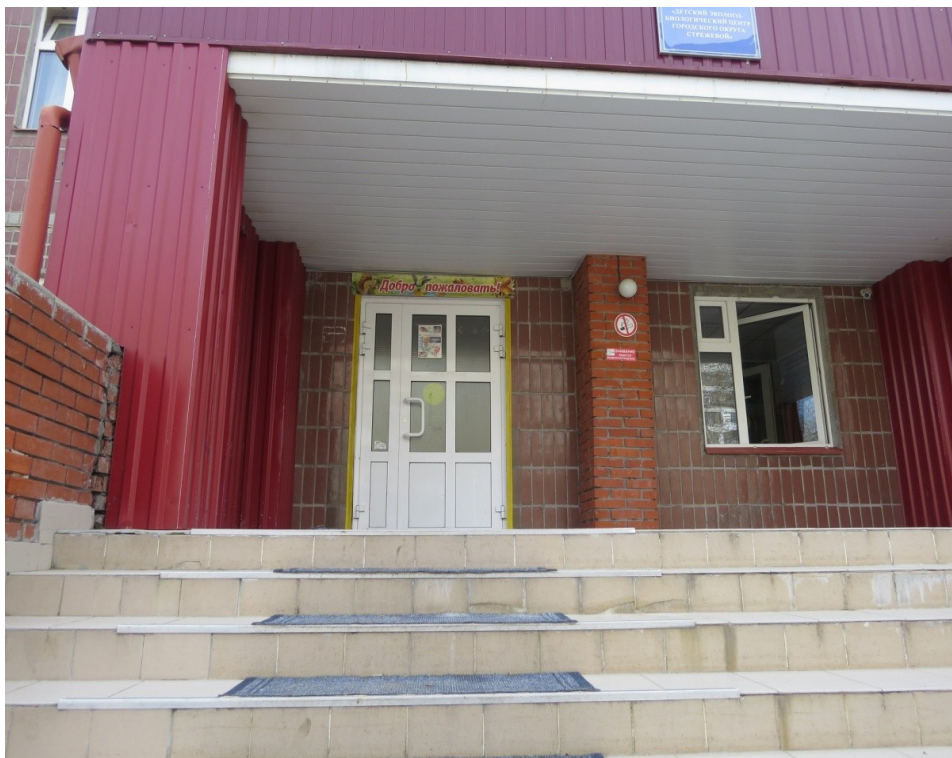
Фото 7 – Входная дверь с площадкой №1. Отсутствуют фиксаторы положений «открыто» и «закрыто», имеется контрастная маркировка

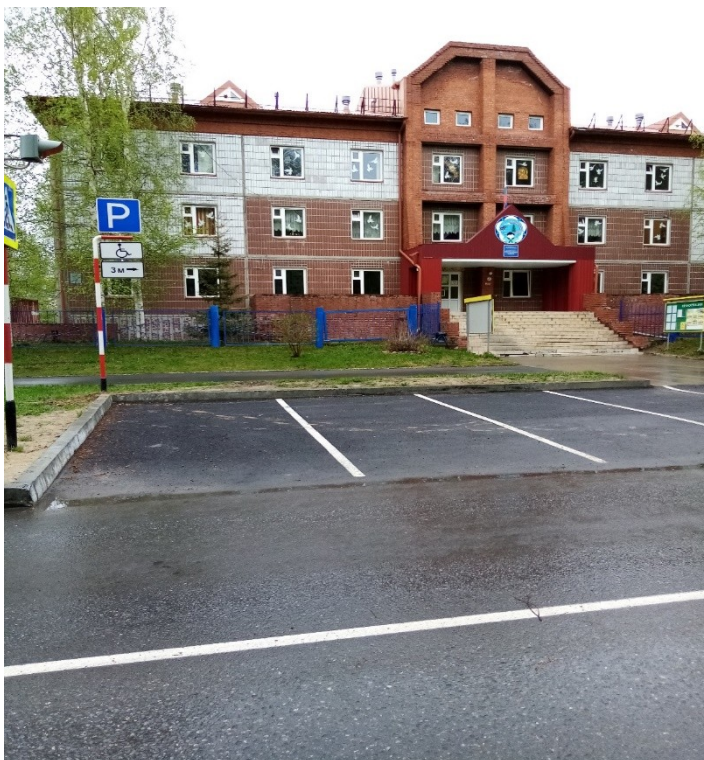
| 1.5 | Автостоянка и парковка | есть | | 9 | | К, О, С, Г, У | <b>Согласно п. 4.2.2 СП 59.13330.2012</b> «Места для личного автотранспорта инвалидов желательно размещать вблизи входа в предприятие или в учреждение, доступного для инвалидов, но не далее 50 м» | |

Фото 9 – Автопарковка для инвалидов общий вид ОСИ (СП «ДЭБЦ»).

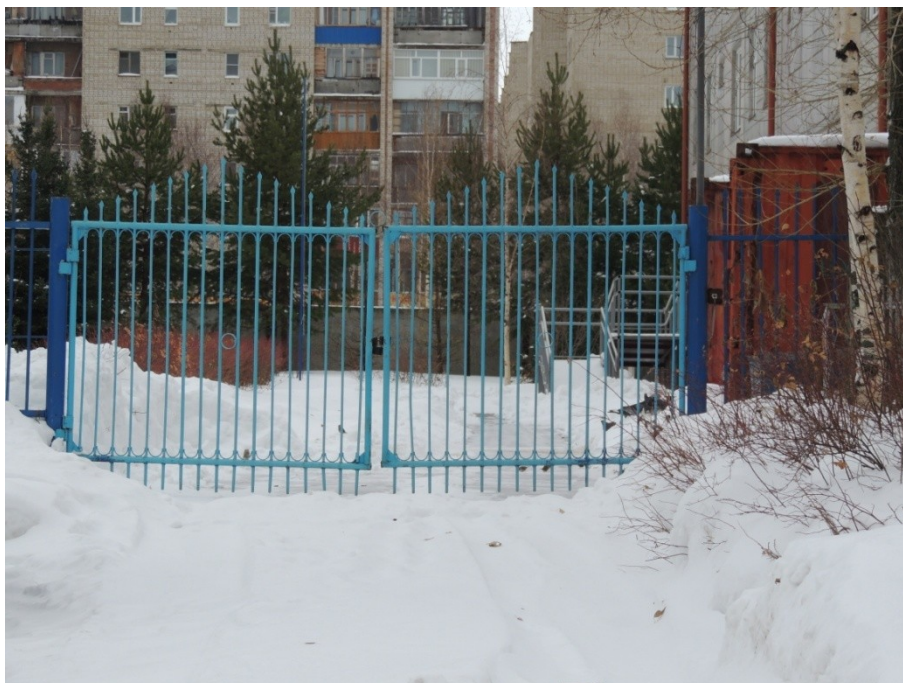
| №<br>п/п | Наименование<br>функционально-<br>планировочного<br>элемента | Наличие элемента | | | Выявленные нарушения<br>и замечания | | Работы по адаптации объектов | |
|---|---|---|---|---|---|---|---|---|
| 1.1 | Вход (входы)<br>на территорию | есть | -- | 11 | 1. Отсутствие<br>элементов информации<br>(п. 4.1.1) | К, О,<br>С, Г,<br>У | <b>Согласно п. 4.1.1 СП 59.13330.2012</b> «Вход на участок<br>следует оборудовать доступными для МГН, в том числе<br>инвалидов-колясочников, элементами информации об<br>объекте». | <b>Ремонт текущий:</b><br>1. Устройство<br>доступных элементов<br>информации |

Фото 11 – Вход на внутреннюю территорию

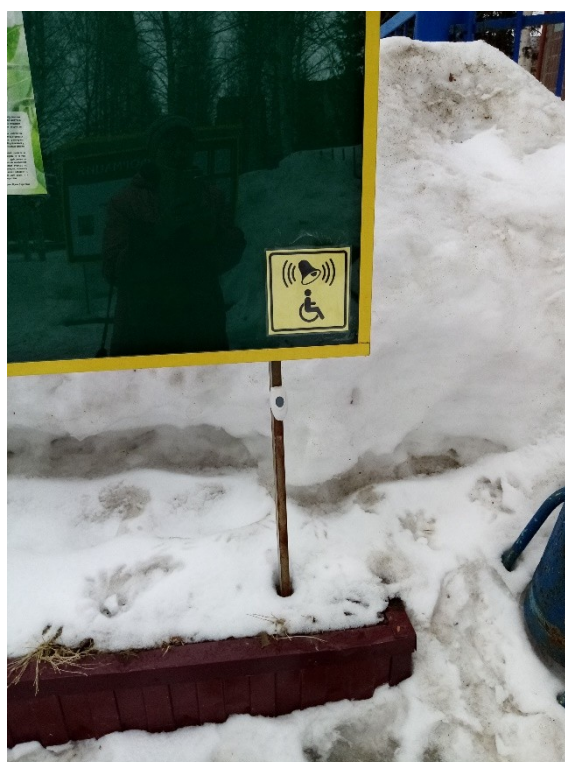
Фото 12 – Кнопка вызова сотрудника (ворота входа на внутреннюю территорию), отсутствует контрастная маркировка

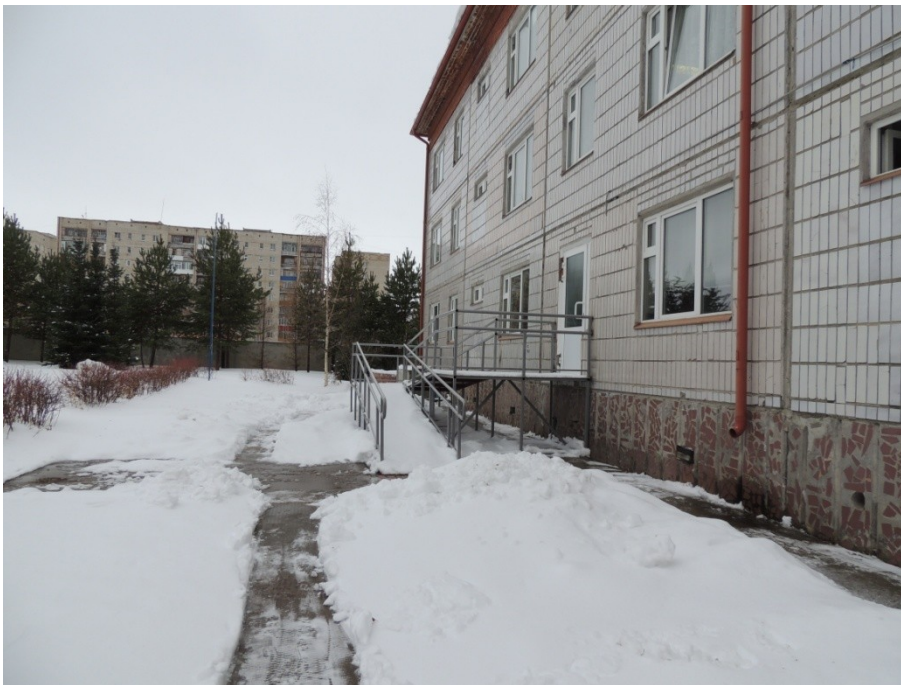
| №<br>п/п | Наименование<br>функционально-<br>планировочного<br>элемента | Наличие элемента | | | Выявленные нарушения<br>и замечания | | Работы по адаптации объектов | |
|---|---|---|---|---|---|---|---|---|
| 1.2 | Путь (пути)<br>движения на<br>территории | есть | -- | 13 | 1. Отсутствие<br>тактильных средств для<br>слепых (п. 4.1.10). | К, О,<br>С | <b>Согласно п. 4.1.8 СП 59.13330.2012</b> «При устройстве п.<br><b>4.1.10</b> «Тактильные средства, выполняющие<br>предупредительную функцию на покрытии пешеходных путей<br>на участке, следует размещать не менее чем за 0,8 м до объекта<br>информации или начала опасного участка, изменения<br>направления движения, входа и т.п. Ширина тактильной<br>полосы принимается в пределах 0,5 - 0,6 м». | <b>Ремонт текущий:</b><br>1. Устройство<br>тактильных средств не<br>целесообразно в связи с<br>климатическими<br>особенностями района. |

Фото 13 – Путь движения от ворот к зданию

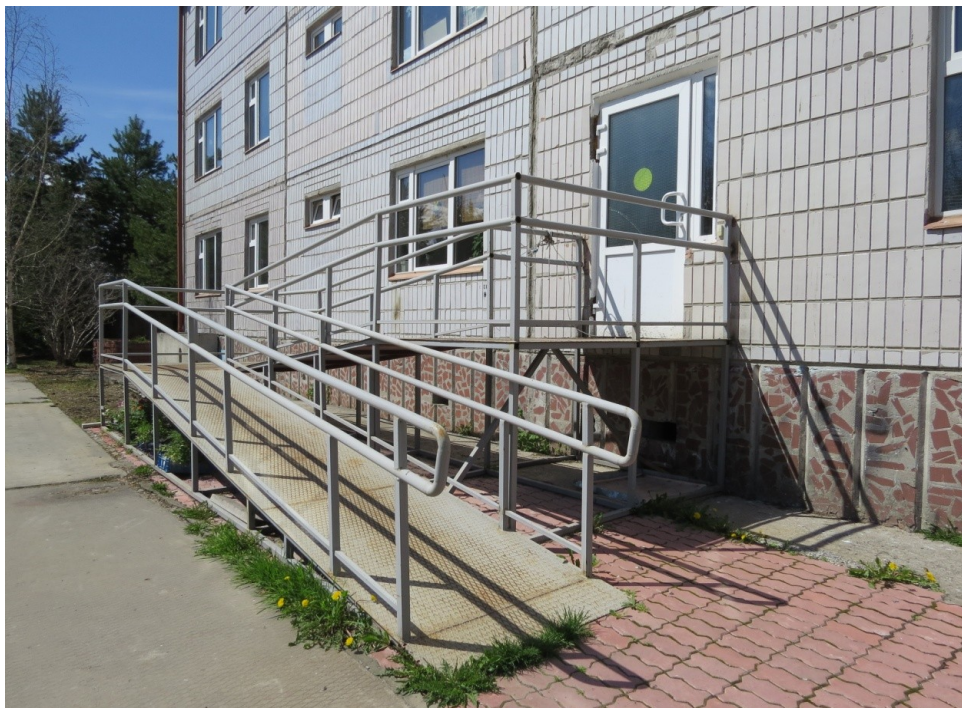
| 1.4 | Пандус (наружный) | есть | | 14 | | К | | |

Фото 14 – Вход № 2 внутренняя территория, здания СП «ДЭБЦ». Наличие поручней и пандуса.

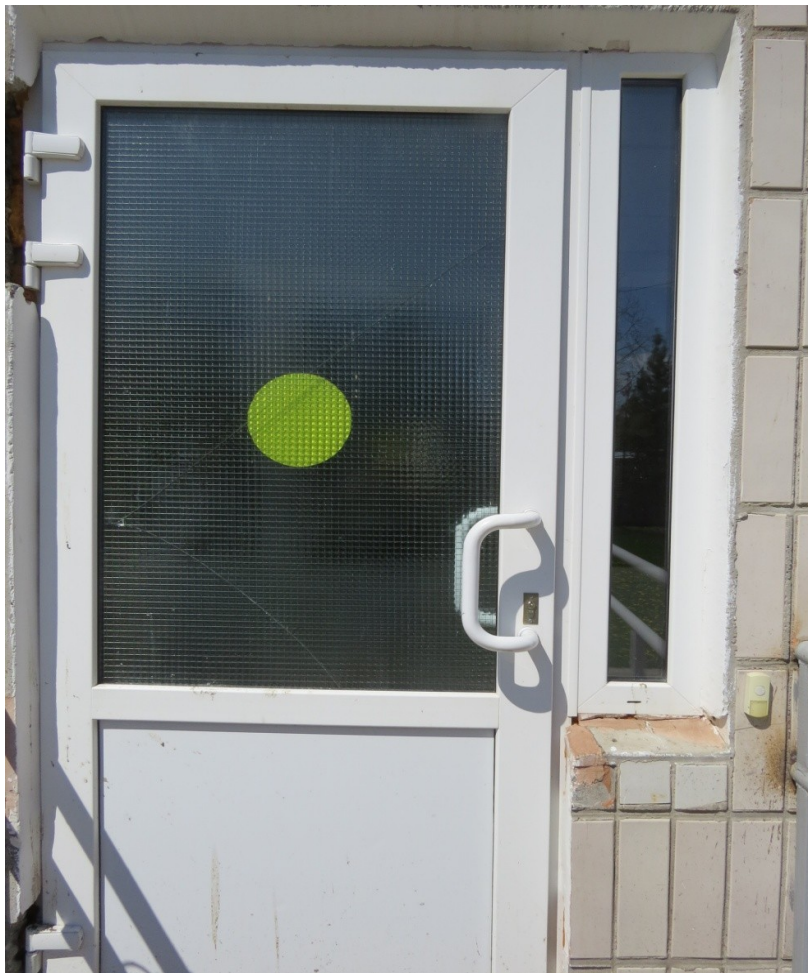
Фото 15 – Входная дверь с площадкой № 2 и кнопкой вызова сотрудника. Отсутствуют фиксаторы положений «открыто» и «закрыто».

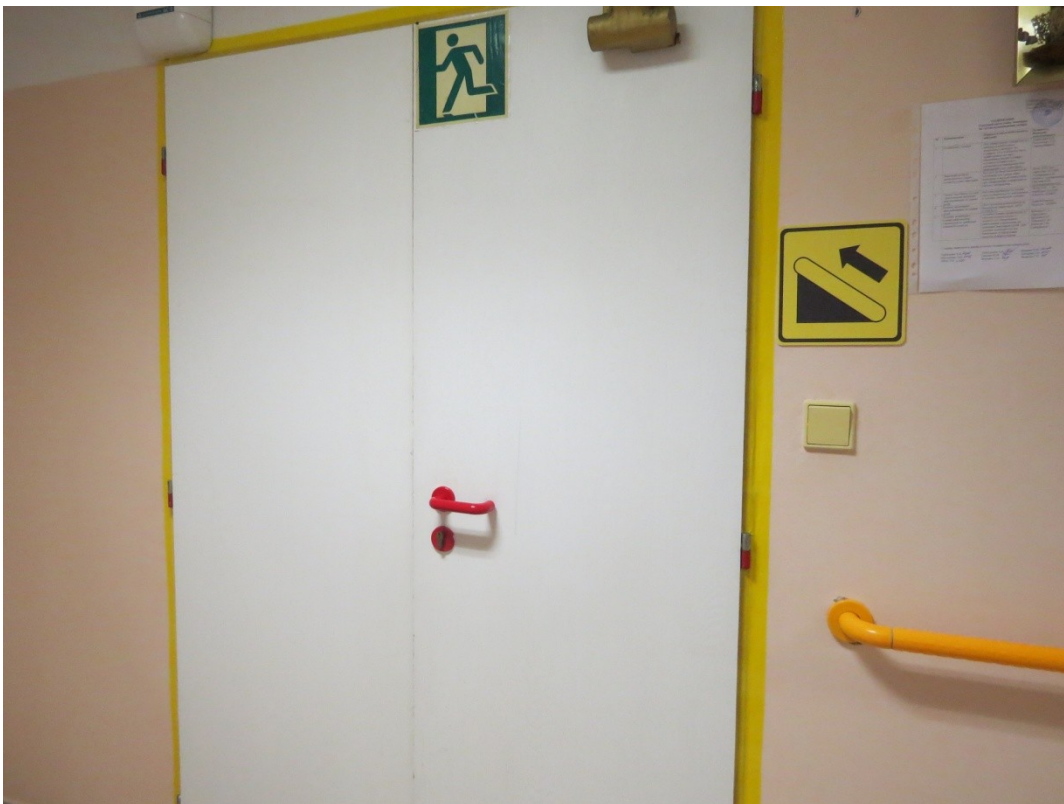
Фото 28 – Путь движения МГН на 2-й этаж.

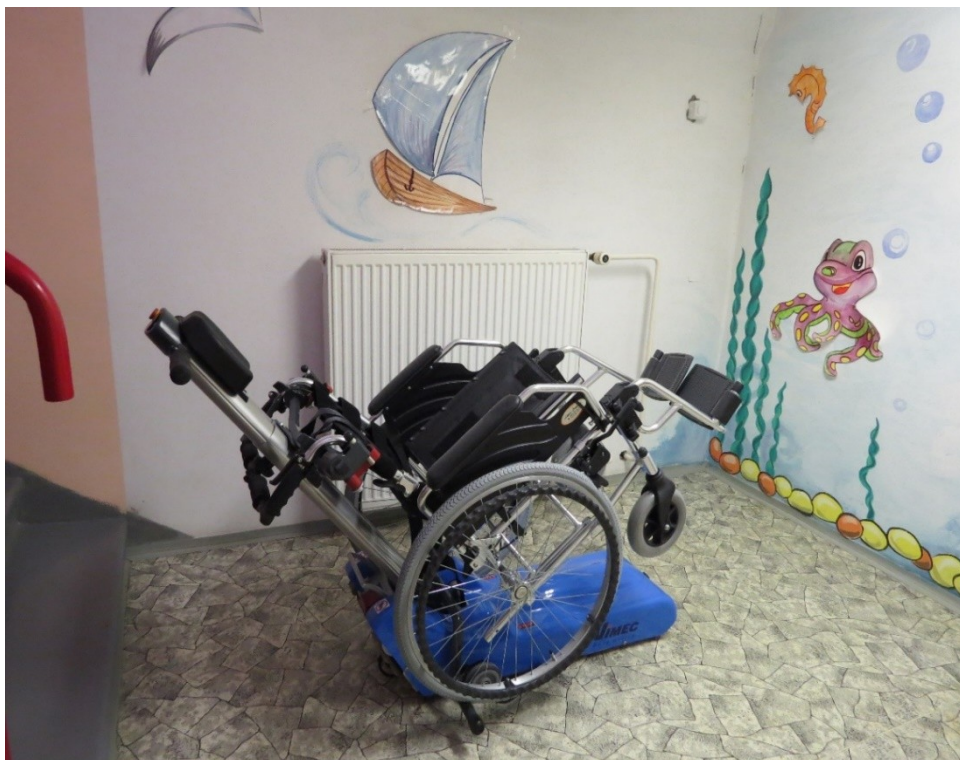
Фото 29 – Подъемник гусеничный.
