ПАСПОРТ ДОСТУПНОСТИ объекта социальной инфраструктуры (ОСИ)

- 1.1. Наименование (вид) объекта **нежилое здание**
1.2. Адрес объекта **Томская область, город Стржевой, 3 мкр., дом 314.**
1.3. Сведения о размещении объекта:
- отдельно стоящее здание, количество этажей – **3**,
- общая площадь здания **1109,4 кв.м;**
- наличие прилегающего земельного участка - **3010 кв.м;**
- кадастровый номер земельного участка – **70:20:0000003:0274.**
1.4. Год постройки здания – **1997**, последнего капитального ремонта – **2014.**
1.5. Дата предстоящих плановых ремонтных работ: текущего – **2024**, капитального **2024.**

АКТ ОБСЛЕДОВАНИЯ
объекта социальной инфраструктуры
К ПАСПОРТУ ДОСТУПНОСТИ ОСИ
№ 1

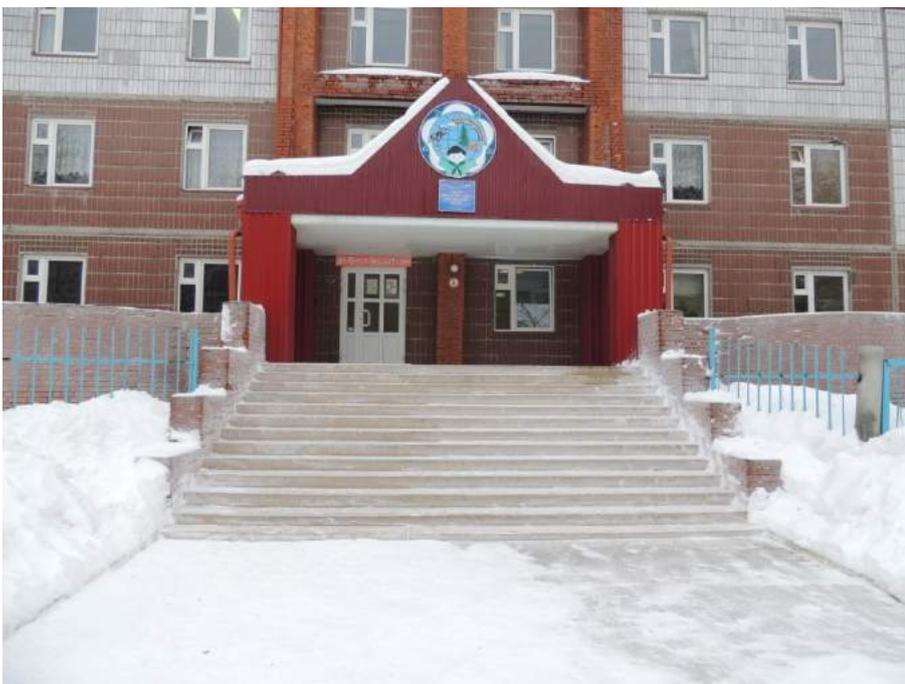
1.3	Лестница (наружная)	есть		6	1. Ширина проступей колеблется от 0,27 м до 0,35 м (п. 4.1.12); 2. Краевые ступени лестницы не выделены цветом или фактурой, отсутствуют тактильные полосы (п. 4.1.12); 3. Отсутствие поручней (п. 4.1.14).	К, О	Согласно п. 4.1.12 СП 59.13330.2012 «Для открытых лестниц на перепадах рельефа ширину проступей следует принимать от 0,35 до 0,4 м, высоту подступенка - от 0,12 до 0,15 м. Краевые ступени лестничных маршей должны быть выделены цветом или фактурой. Перед открытой лестницей за 0,8 - 0,9 м следует предусматривать предупредительные тактильные полосы шириной 0,3 - 0,5 м. п. 4.1.14 «Наружные лестницы и пандусы должны быть	Ремонт капитальный: 1. Устройство поручней; 2. Приведение в соответствие с нормами существующей лестницы; 3. Рекомендуется выделить краевые ступени цветом и фактурой; 4. Устройство тактильных полос

2.1	Лестница (наружная)	есть		6	<p>1. Ширина первого марша лестницы 9 м, отсутствуют дополнительные разделительные поручни (п. 5.1.2);</p> <p>2. Отсутствие поручней с двух сторон на всем продолжении лестницы (п. 5.1.2, п. 5.2.15);</p>	К, О, Г, У	<p>Согласно п. 5.1.2 СП 59.13330.2012 «Наружные лестницы и пандусы должны иметь поручни с учетом технических требований к опорным стационарным устройствам по ГОСТ Р 51261. При ширине лестниц на основных входах в здание 4,0 м и более следует дополнительно предусматривать разделительные поручни».</p> <p>п. 5.2.15 «Вдоль обеих сторон всех пандусов и лестниц, а также у всех перепадов высот горизонтальных поверхностей более 0,45 м необходимо устанавливать ограждения с поручнями».</p> <p>п. 4.1.12 «Краевые ступени лестничных маршей должны быть выделены цветом или фактурой. Перед открытой лестницей за 0,8 - 0,9 м следует предусматривать предупредительные тактильные полосы шириной 0,3 - 0,5 м».</p>	<p>Ремонт капитальный:</p> <p>1. Устройство дополнительных поручней;</p> <p>2. Устройство ограждений с поручнями;</p> <p>4. Рекомендуется выделить краевые ступени цветом и фактурой.</p>

Фото 6 – Лестница наружная на территории, прилегающей к зданию СП «ДЭБЦ». Отсутствуют поручни и пандус.

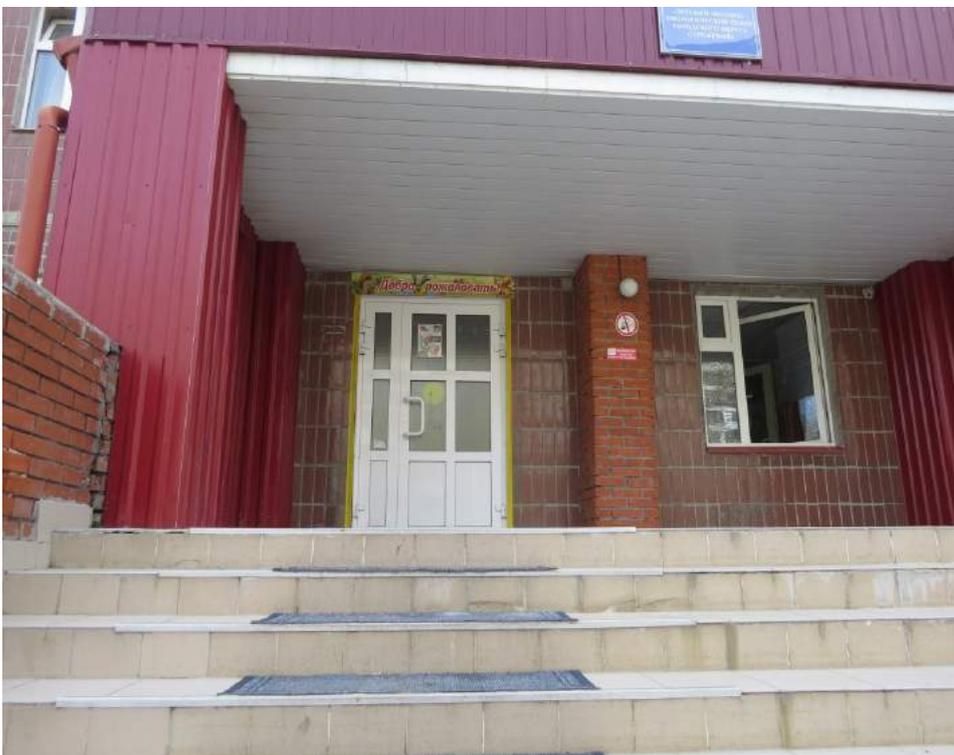
2.2	Пандус (наружный)	есть		14		К	<p>Согласно п. 4.1.14 СП 59.13330.2012 «Лестницы должны дублироваться пандусами...»</p>	
2.3	Входная площадка (перед дверью)	есть	--	7, 15	<p>1. Отсутствие предупреждающих тактильных средств для слепых перед дверями (п. 5.2.3)</p>	К, О, С, Г, У	<p>Согласно п. 5.2.3 СП 59.13330.2012 «Участки пола на путях движения на расстоянии 0,6 м перед дверными проемами и входами на лестницы, а также перед поворотом коммуникационных путей должны иметь тактильные предупреждающие указатели и/или контрастно окрашенную поверхность в соответствии с ГОСТ Р 12.4.026. Рекомендуется предусматривать световые маячки. Зоны "возможной опасности" с учетом проекции движения дверного полотна должны быть обозначены</p>	<p>Ремонт текущий:</p> <p>1. Рекомендуется нанесение тактильных средств за 0,6 м перед дверными проемами.</p>

контрастной цвету окружающего пространства краской для разметки».	
2.4	Дверь (входная)	есть	--	7, 15	1. Отсутствие фиксаторов в положениях «открыто» и «закрыто» (п. 5.1.6).	К, О, С, Г, У	<p>Согласно п. 5.1.4 СП 59.13330.2012 «Входные двери должны иметь ширину в свету не менее 1,2 м. ...</p> <p>Наружные двери, доступные для МГН, могут иметь пороги. При этом высота каждого элемента порога не должна превышать 0,014 м».</p> <p>п. 5.1.5 Прозрачные двери на входах и в здании, а также ограждения следует выполнять из ударопрочного материала. На прозрачных полотнах дверей следует предусматривать яркую контрастную маркировку высотой не менее 0,1 м и шириной не менее 0,2 м, расположенную на уровне не ниже 1,2 м и не выше 1,5 м от поверхности пешеходного пути.</p> <p>п. 5.1.6 Входные двери, доступные для входа инвалидов, следует проектировать автоматическими, ручными или механическими. Они должны быть хорошо опознаваемы и иметь символ, указывающий на их доступность. Целесообразно применение автоматических распашных или раздвижных дверей (если они не стоят на путях эвакуации).</p> <p>На путях движения МГН рекомендуется применять двери на петлях одностороннего действия с фиксаторами в положениях "открыто" или "закрыто". Следует также применять двери, обеспечивающие задержку автоматического закрывания дверей, продолжительностью не менее 5 секунд. Следует использовать распашные двери с доводчиком (с усилием 19,5 Нм).</p>	<p>Ремонт текущий:</p> <p>1. Рекомендуется установка дверей на петлях одностороннего действия с фиксаторами в положениях «открыто» и «закрыто», с порогами высотой не более 0,014м. До замены дверей рекомендуется применение аппарели – накладной конструкции через препятствие для проезда инвалида на кресле-коляске;</p>

Фото 7 – Входная дверь с площадкой №1. Отсутствуют фиксаторы положений «открыто» и «закрыто», имеется контрастная маркировка

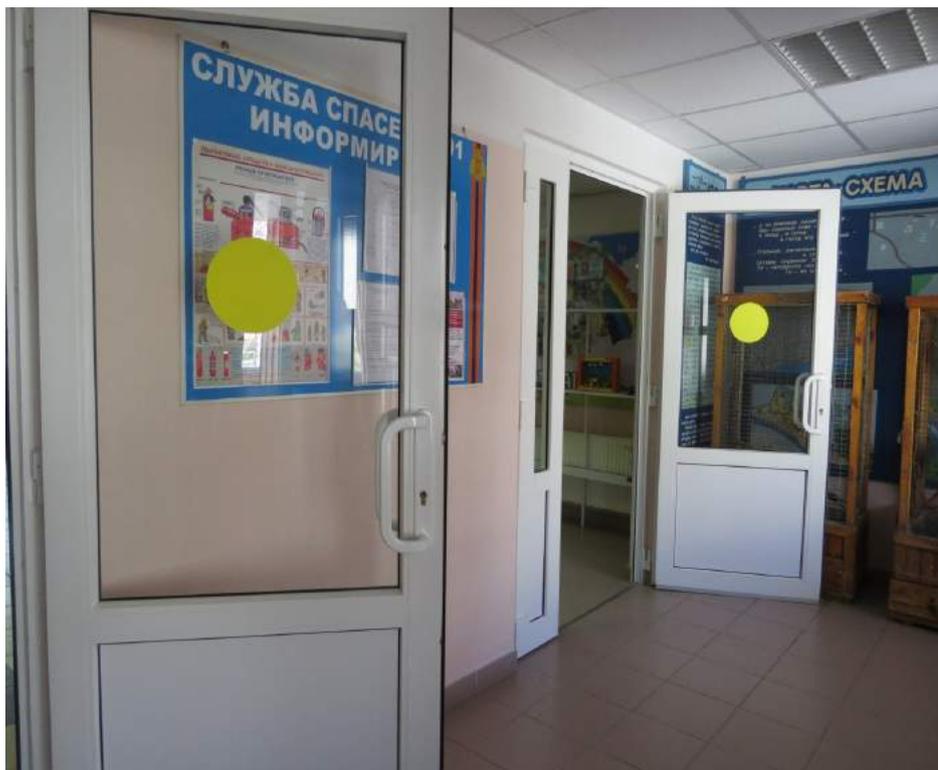
2.5	Тамбур	есть	--	8, 16	1. Отсутствие предупреждающих тактильных средств для слепых перед дверями (п. 5.2.3)	К, О, С, Г, У	<p>Согласно п. 5.2.3 СП 59.13330.2012 «Участки пола на путях движения на расстоянии 0,6 м перед дверными проемами и входами на лестницы, а также перед поворотом коммуникационных путей должны иметь тактильные предупреждающие указатели и/или контрастно окрашенную поверхность в соответствии с ГОСТ Р 12.4.026. Рекомендуется предусматривать световые маячки».</p>	<p>Ремонт текущий:</p> <p>1. Рекомендуется нанесение тактильных средств за 0,6 м перед дверными проемами.</p>
	ОБЩИЕ требования к зоне	есть	--	12, 15		К, О, С, Г, У	<p>Согласно п.5.1.1 СП 59.13330.2012 «В здании должен быть как минимум один вход, доступный для МГН, с поверхности земли и из каждого доступного для МГН подземного или надземного уровня, соединенного с этим зданием».</p>	<p>Организация помощи сотрудника. Установлены кнопки вызова сотрудника на стенде у центрального входа и входе в здание</p>

Фото 8 – Тамбур входной двери №1.

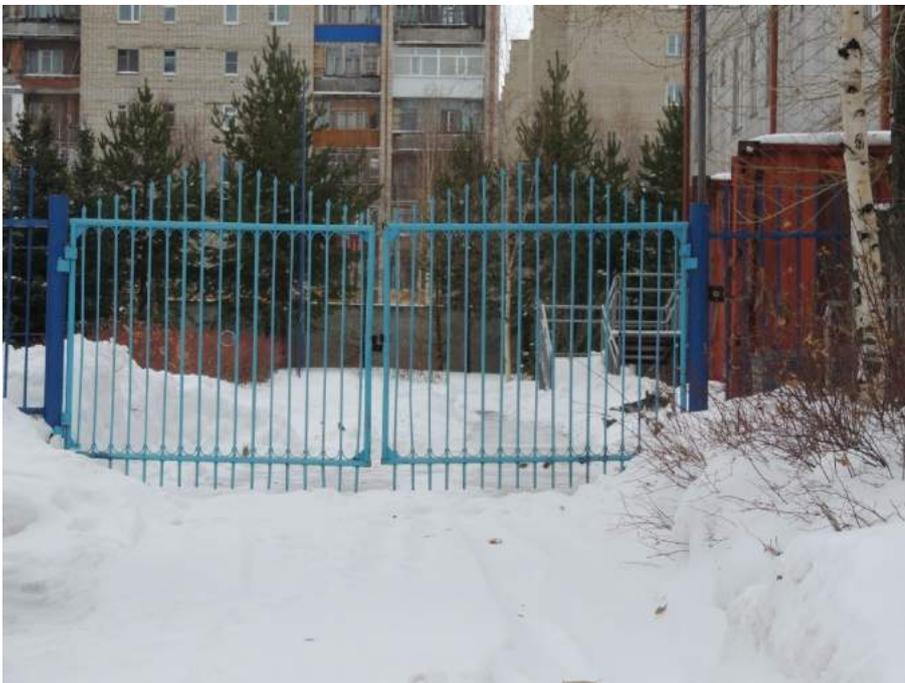
1.1	Вход (входы) на территорию	есть	--	11	1. Отсутствие элементов информации (п. 4.1.1)	К, О, С, Г, У	Согласно п. 4.1.1 СП 59.13330.2012 «Вход на участок следует оборудовать доступными для МГН, в том числе инвалидов-колясочников, элементами информации об объекте».	Ремонт текущий: 1. Устройство доступных элементов информации

Фото 11 – Вход на внутреннюю территорию

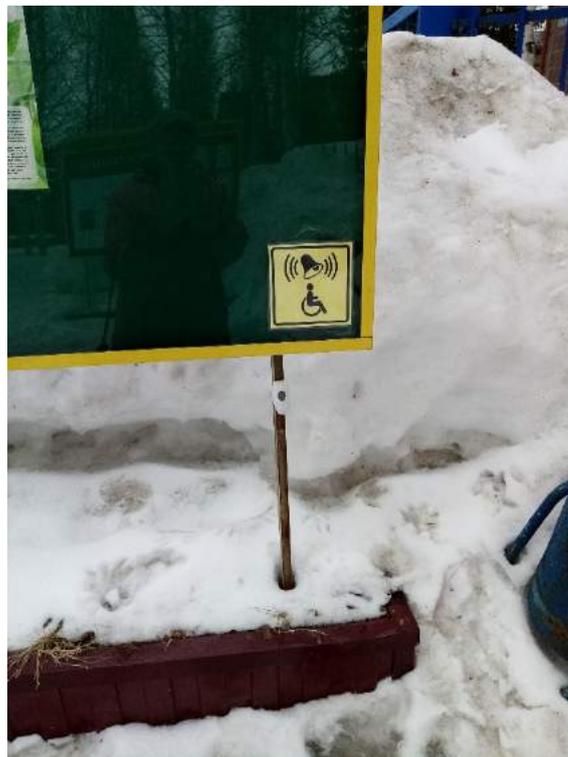
Фото 12 – Кнопка вызова сотрудника (ворота входа на внутреннюю территорию), отсутствует контрастная маркировка

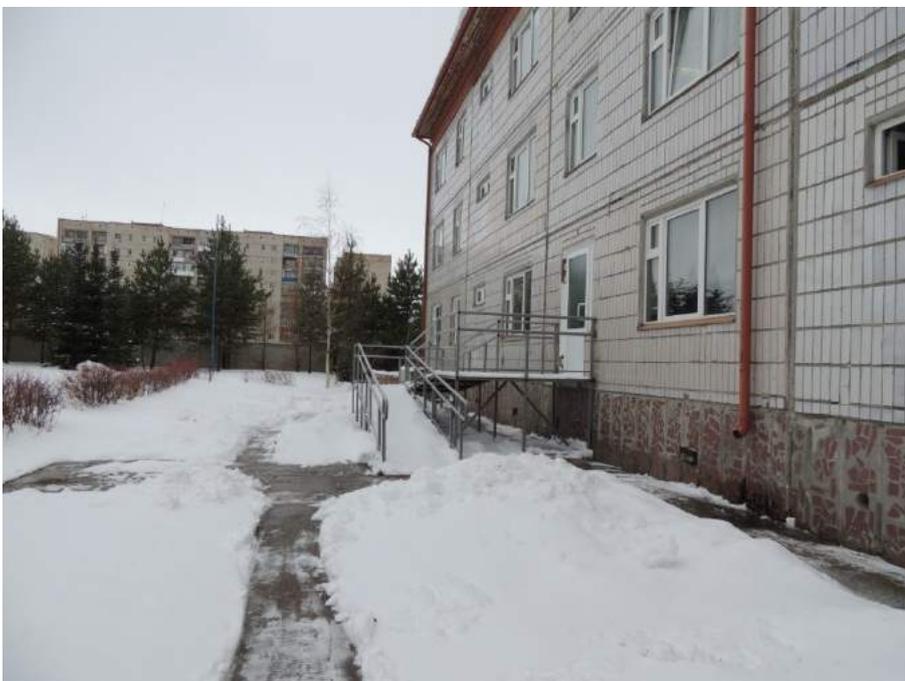
1.2	Путь (пути) движения на территории	есть	--	13	1. Отсутствие тактильных средств для слепых (п. 4.1.10).	К, О, С	Согласно п. 4.1.8 СП 59.13330.2012 «При устройстве п. 4.1.10 «Тактильные средства, выполняющие предупредительную функцию на покрытии пешеходных путей на участке, следует размещать не менее чем за 0,8 м до объекта информации или начала опасного участка, изменения направления движения, входа и т.п. Ширина тактильной полосы принимается в пределах 0,5 - 0,6 м».	Ремонт текущий: 1. Устройство тактильных средств не целесообразно в связи с климатическими особенностями района.

Фото 13 – Путь движения от ворот к зданию

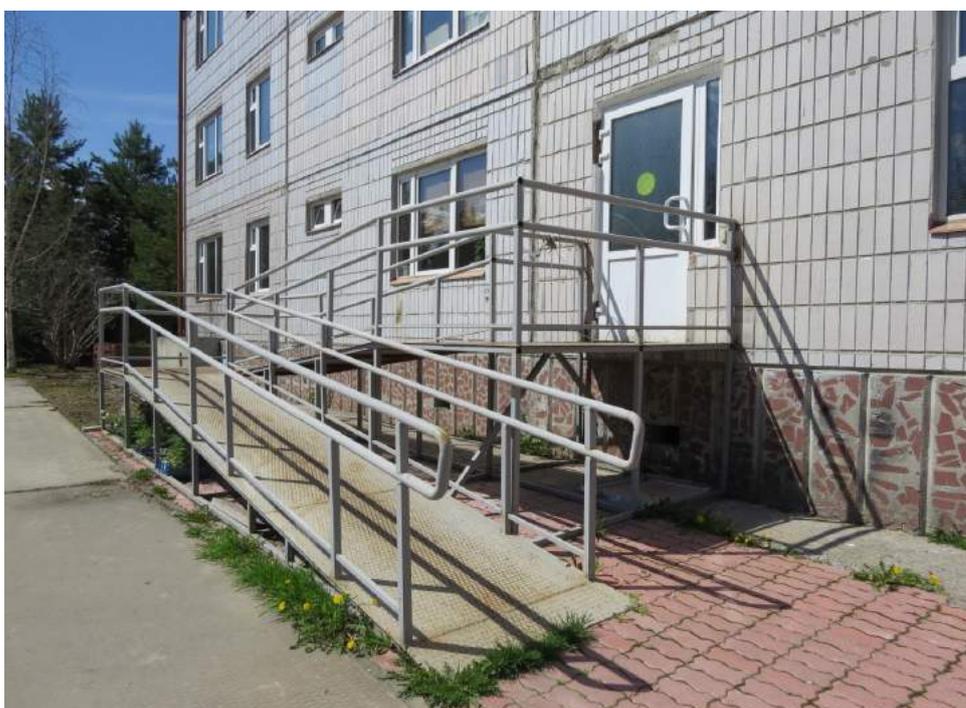
Фото 14 – Вход № 2 внутренняя территория, здания СП «ДЭБЦ». Наличие поручней и пандуса.

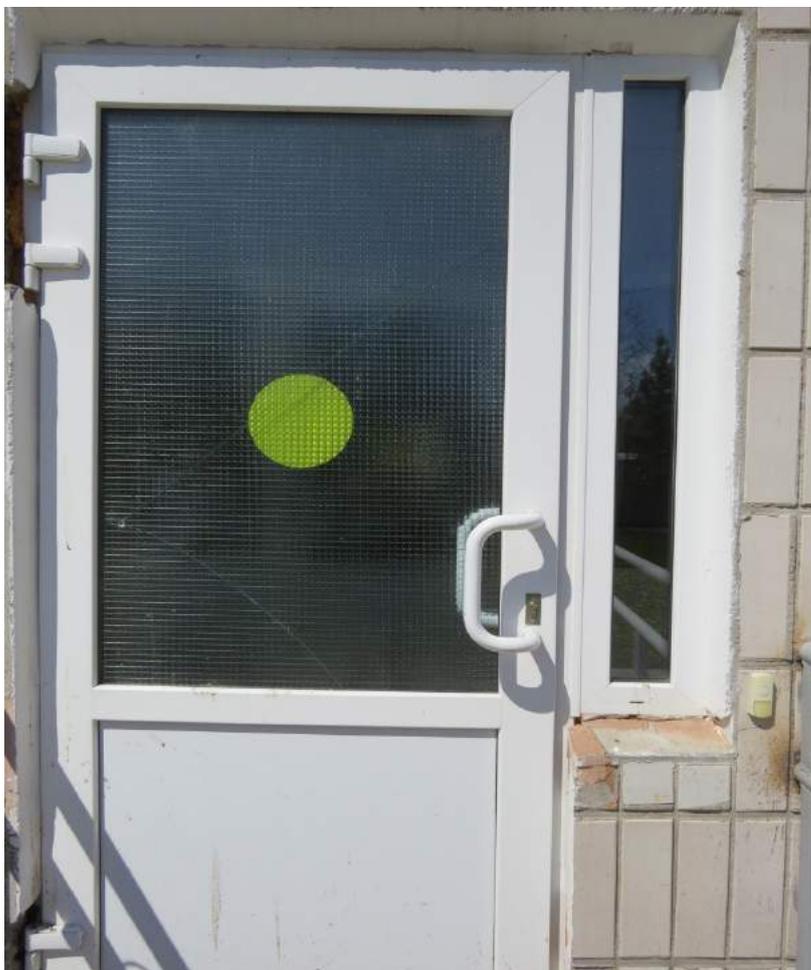
Фото 15 – Входная дверь с площадкой № 2 и кнопкой вызова сотрудника. Отсутствуют фиксаторы положений «открыто» и «закрыто».

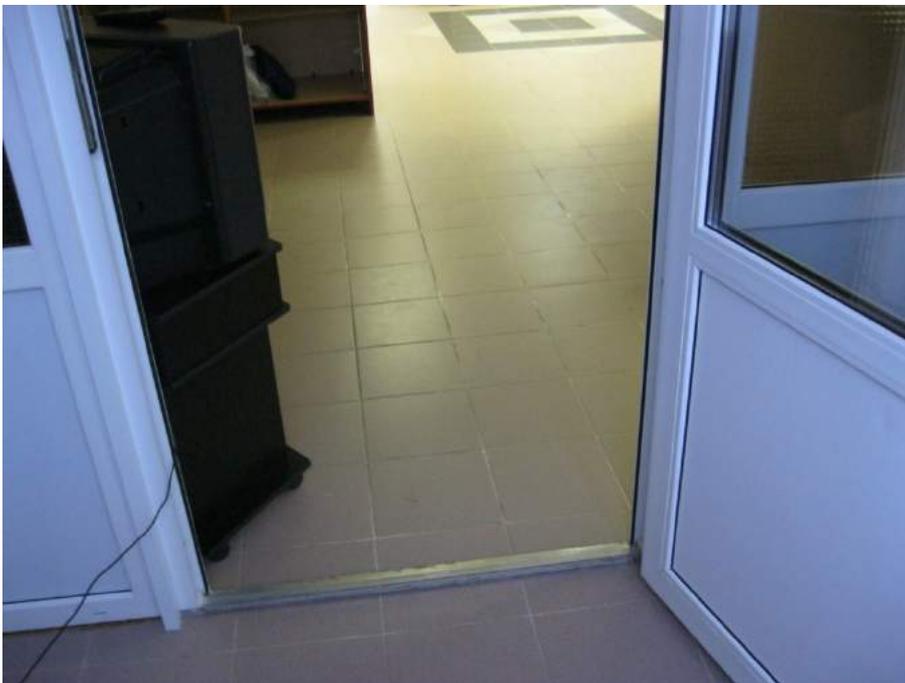
Фото 16 – Тамбур входной двери №2.

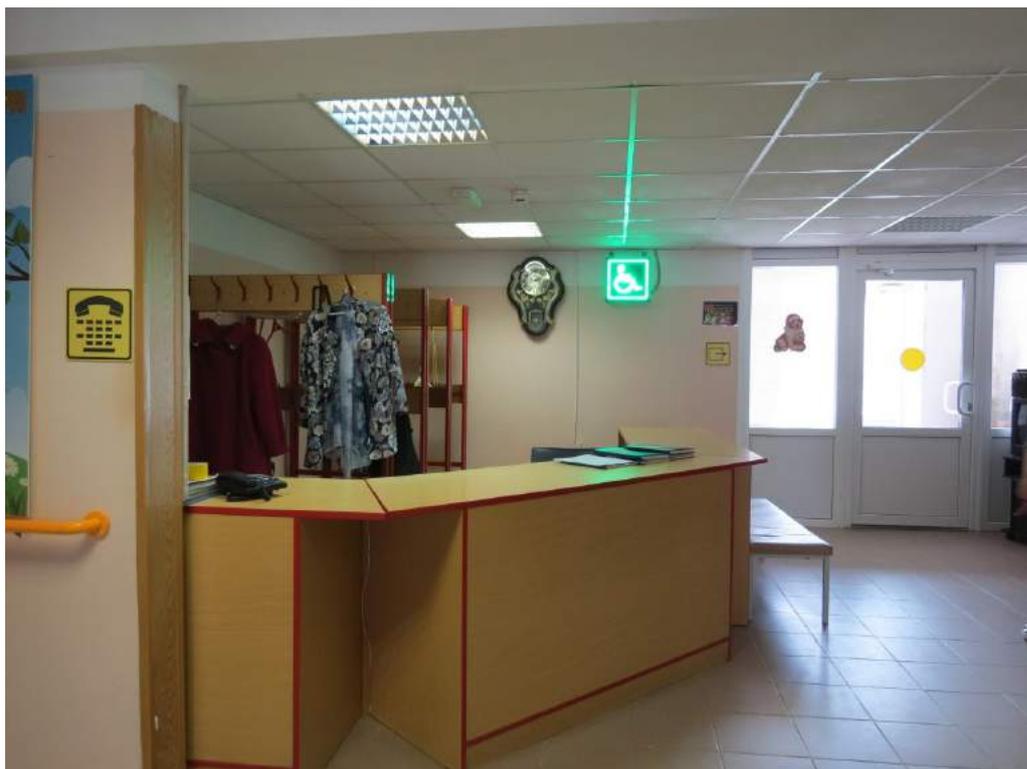
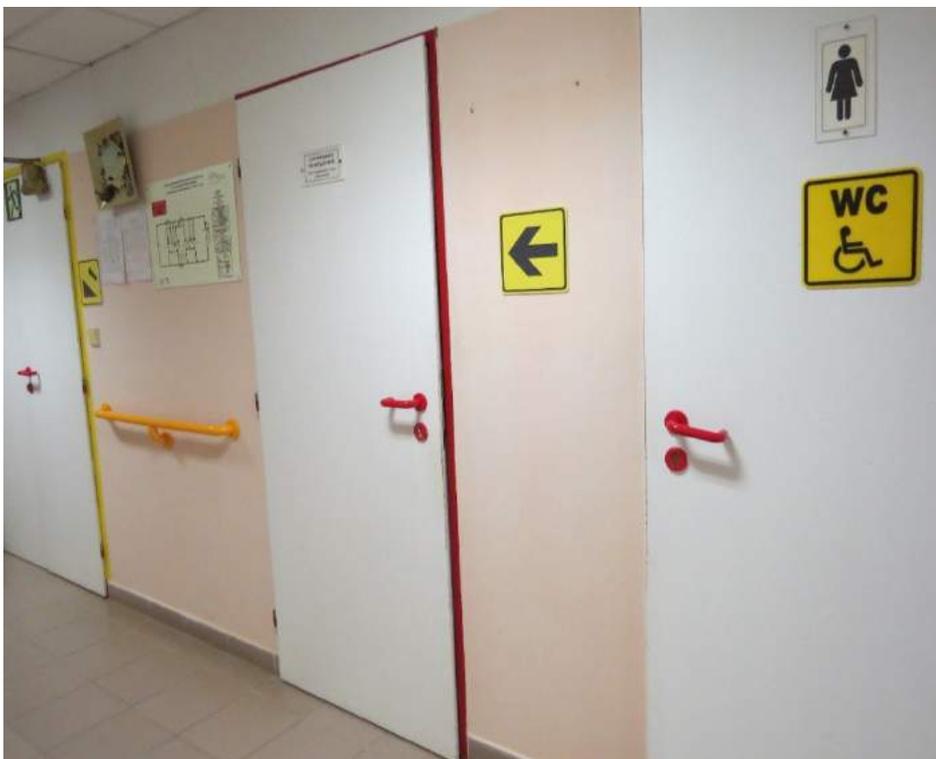
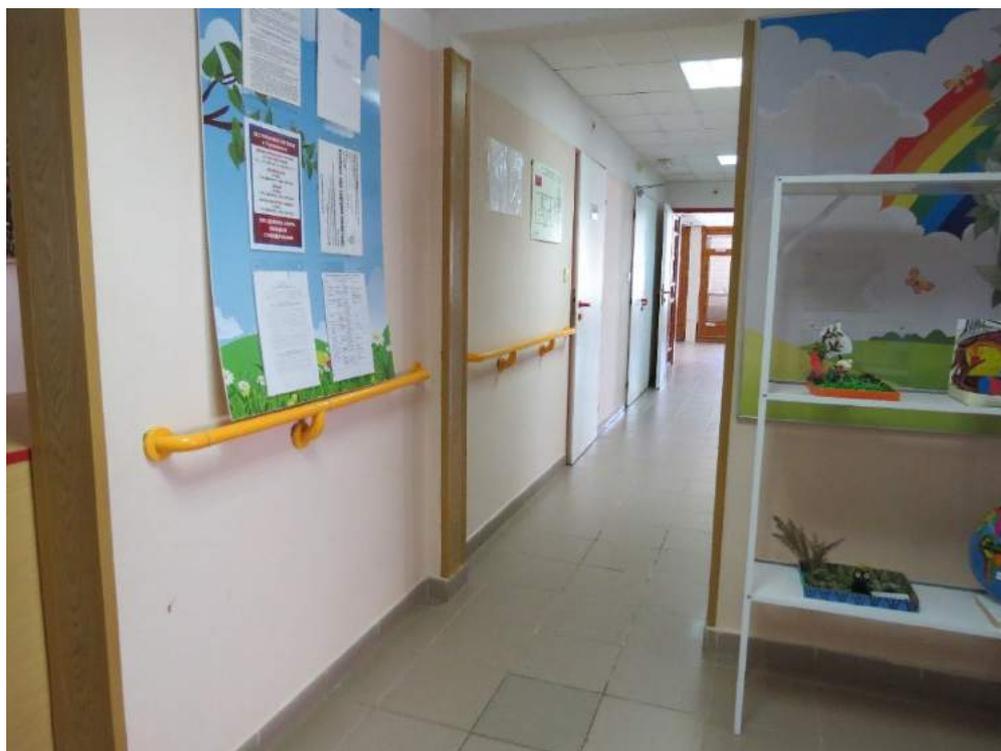
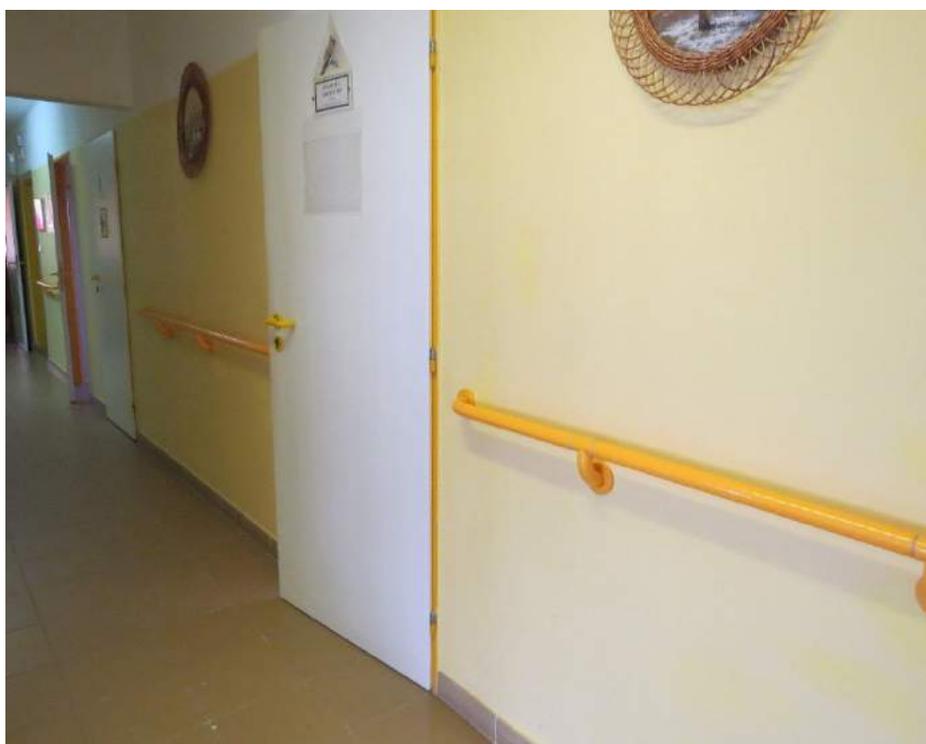
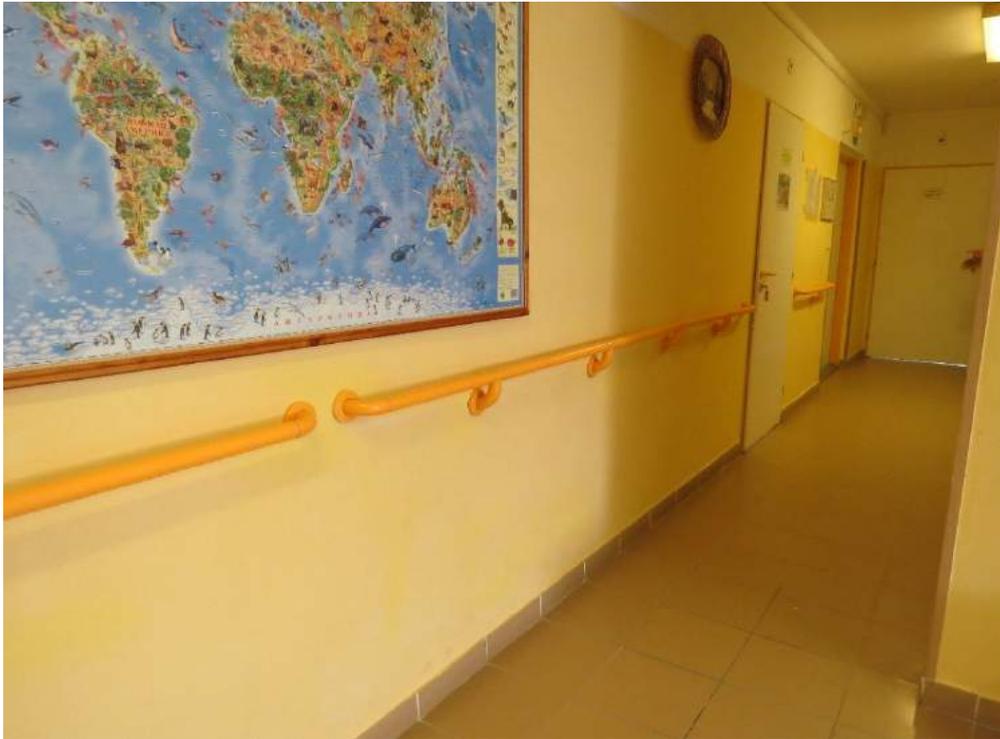
3.1	Коридор (вестибюль, зона ожидания, галерея, балкон)	есть	план 1-го этажа №1,2,3,5,9,10,11,14,15,18 План 2-го этажа № 2,9,10,16,13	№ 17, 18, 19, 32, 33	<ol style="list-style-type: none"> 1. Ширина коридора 2,0 м. 2. В коридорах 1-го и 2-го этажа установлены поручни 	К, О, С, Г, У	Согласно п. 5.2.2 СП 59.13330.2012 «Ширину прохода в помещении с оборудованием и мебелью следует принимать не менее 1,2 м».

Фото 17 – Вестибюль.

Фото 18 – Коридор (левое крыло) 1-й этаж.

Фото 19 – Коридор (правое крыло) 1-й этаж.

Фото 32 – Коридор (левое крыло).

Фото 33 – Коридор (правое крыло).

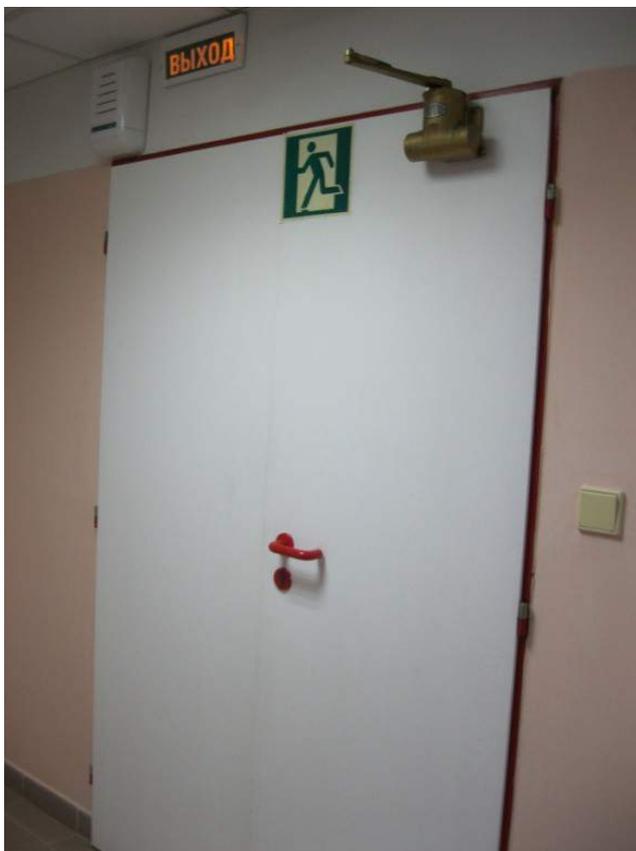
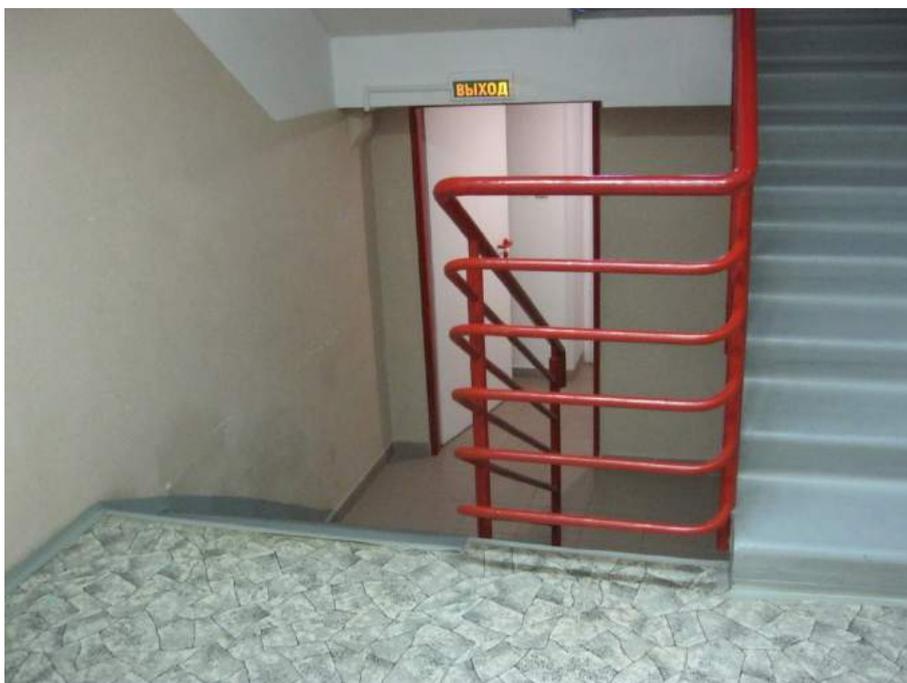
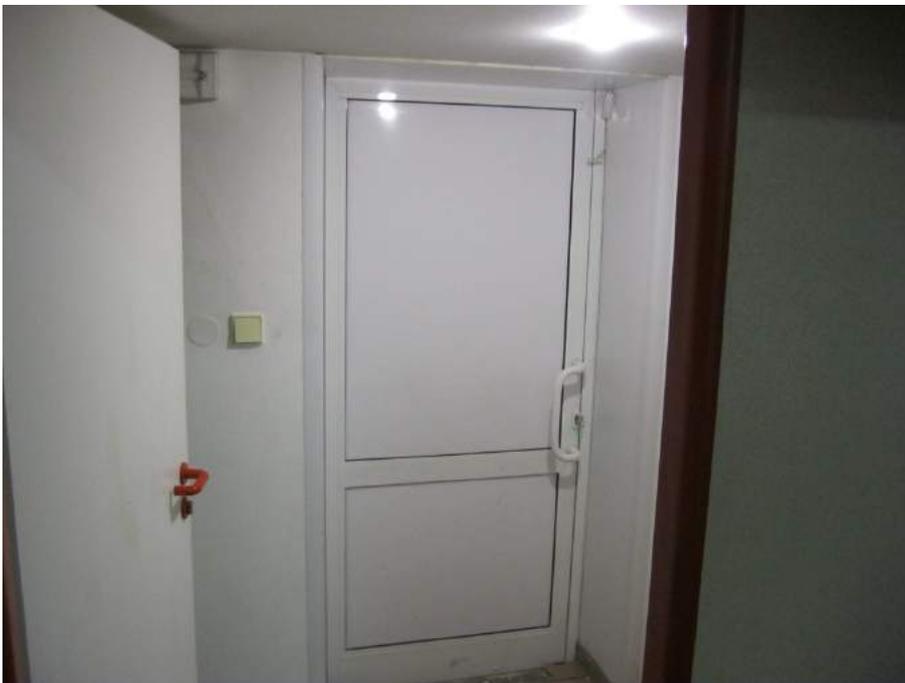
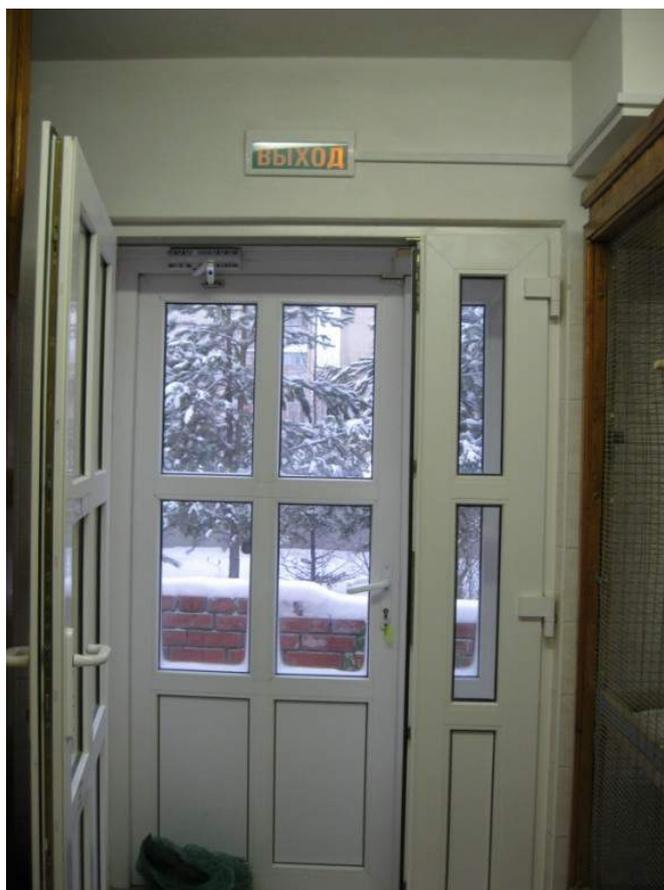
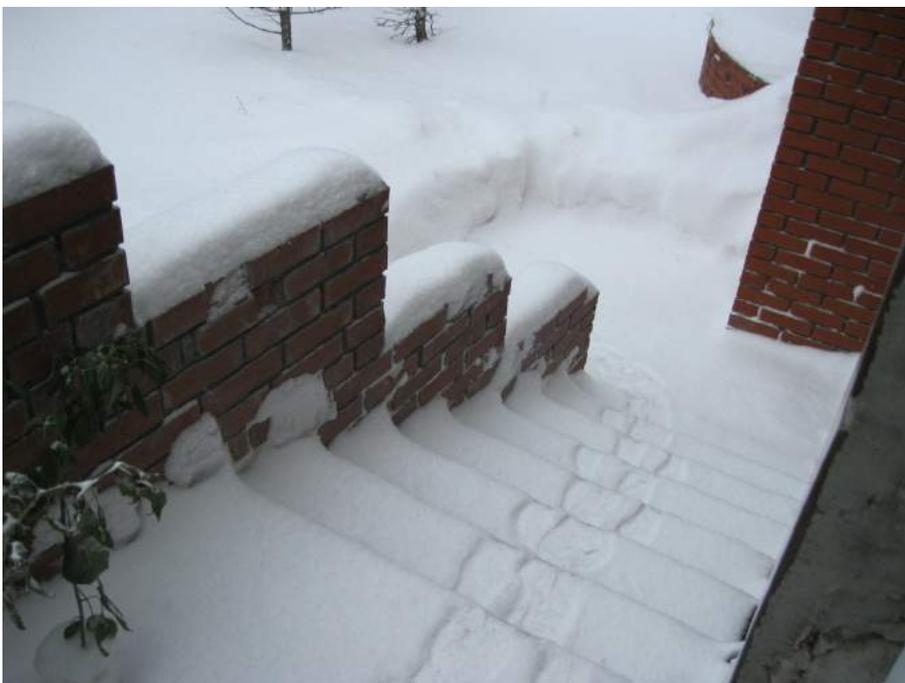
3.6	Пути эвакуации (в т.ч. зоны безопасности)	есть	план 1-го этажа № 6, 18	№ 23, 24, 25, 26, 27	<p>1. Пути эвакуации невозможно приспособить для своевременной эвакуации всех категорий МГН. Отсутствие зоны безопасности (п. 5.2.27, п. 5.2.29).</p>	К, О, С, Г, У	<p>Согласно п. 5.2.27 СП 59.13330.2012 «Если по расчету невозможно обеспечить своевременную эвакуацию всех МГН за необходимое время, то для их спасения на путях эвакуации следует предусматривать зоны безопасности, в которых они могут находиться до прибытия спасательных подразделений, либо из которых они могут эвакуироваться более продолжительное время и (или) спастись самостоятельно по прилегающей незадымляемой лестничной клетке или пандусу.</p> <p>Предельно допустимые расстояния от наиболее удаленной точки помещения для инвалидов до двери в зону безопасности должны быть в пределах досягаемости за необходимое время эвакуации»;</p> <p>п. 5.2.29 «Зона безопасности должна быть запроектирована в соответствии с требованиями СП 1.13130 в отношении конструктивных решений и применяемых материалов.</p> <p>Зона безопасности должна быть отделена от других помещений и примыкающих коридоров противопожарными преградами, имеющими пределы огнестойкости: стены, перегородки, перекрытия - не менее REI 60, двери и окна - первого типа.</p> <p>Зона безопасности должна быть незадымляемой. При</p>	<p>Ремонт капитальный, следует рассмотреть возможность устройства зоны безопасности, для чего необходима разработка проектной документации.</p>

Фото 23 – Путь эвакуации № 1.

Фото 24 – Путь эвакуации № 1.

Фото 25 – Путь эвакуации № 1.

Фото 26 – Путь эвакуации № 1.

Фото 27 – Путь эвакуации № 2.

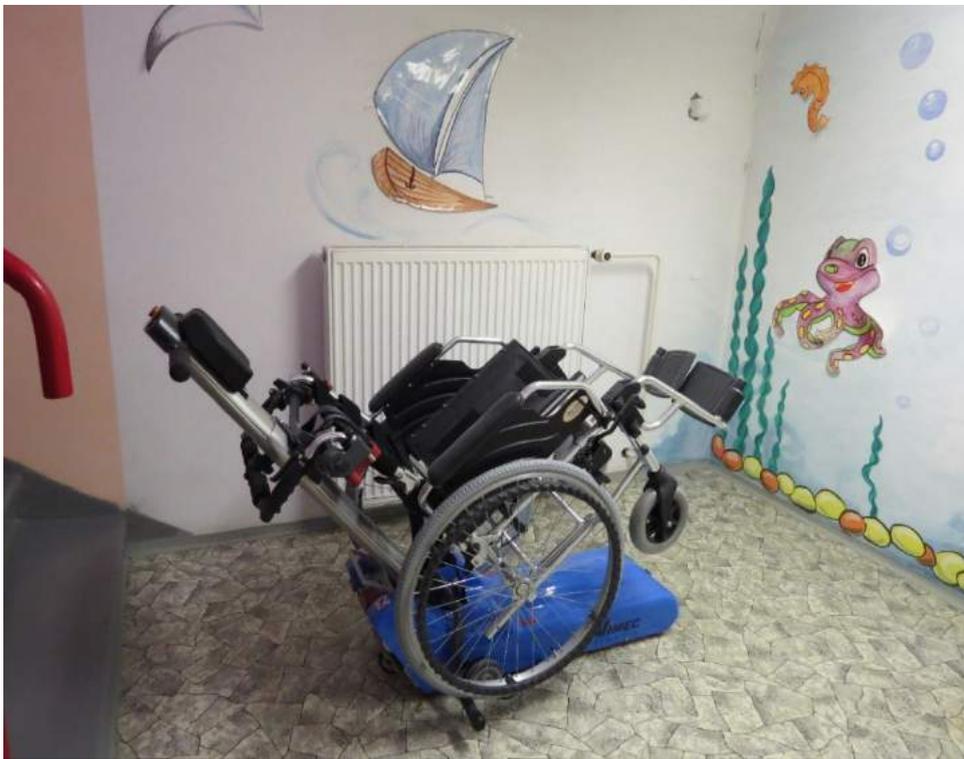
3.3	Пандус (внутри здания)	нет	--	--	--	К	--	Технические решения невозможны
3.4	Лифт пассажирский (или подъемник)	есть	--	№ 29	Имеется гусеничный подъемник	К, О, С, Г, У

Фото 29 – Подъемник гусеничный.

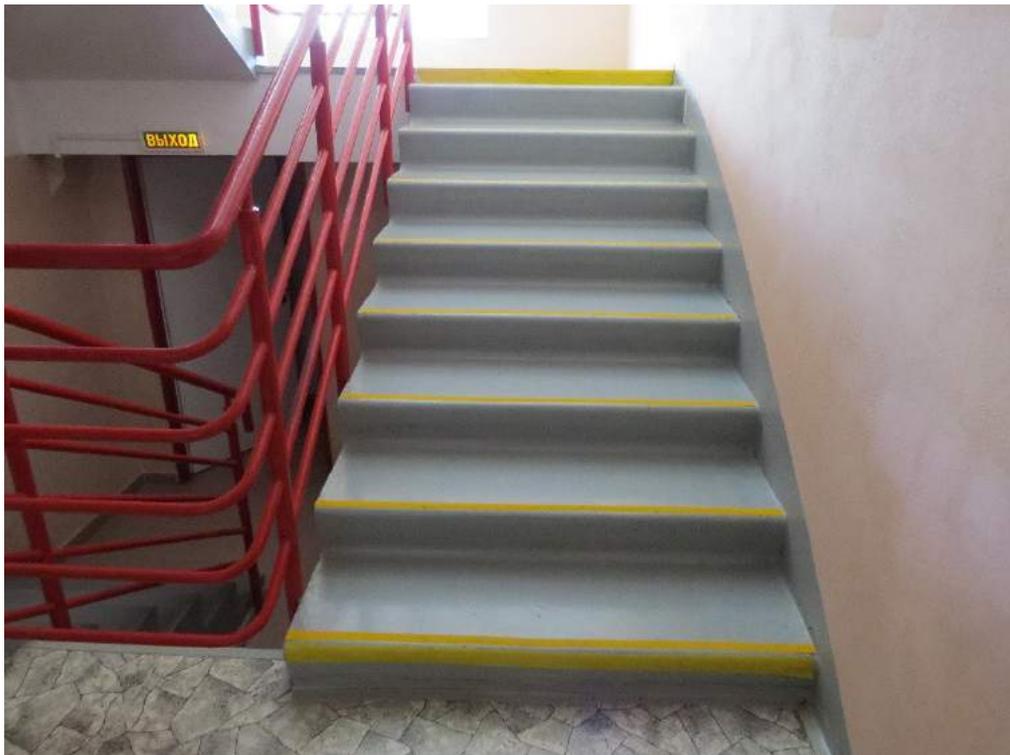
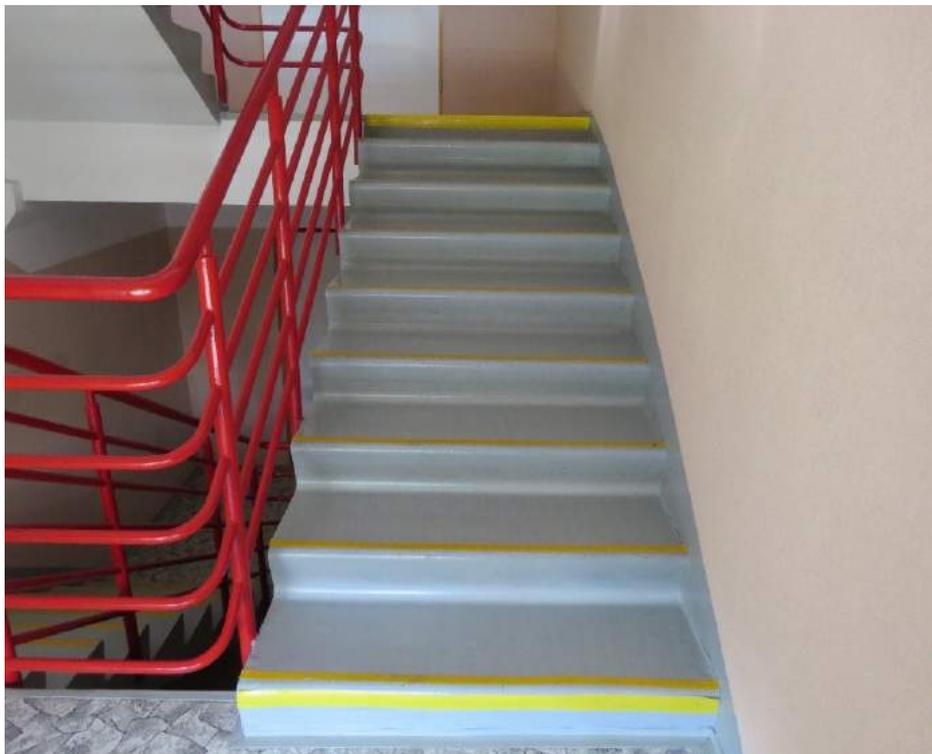
3.2	Лестница (внутри здания)	есть	план 1-го этажа № 16	№ 30, 31	<ol style="list-style-type: none"> 1. На лестнице нанесены контрастные, противоскользящие полосы (п. 5.2.12); 2. Поручни с одной стороны на всем протяжении лестницы на высоте 0,9 м (п. 5.2.15); 	К, О, С, Г, У	<p>Согласно п. 5.2.9 СП 59.13330.2012 «Боковые края ступеней, не примыкающие к стенам, должны иметь бортики высотой не менее 0,02 м или другие устройства для предотвращения соскальзывания трости или ноги.</p> <p>Ступени лестниц должны быть с подступенком. Применение открытых ступеней (без подступенка) не допускается»;</p> <p>п. 5.2.12 «Следует применять различный по цвету материал ступеней лестниц и горизонтальных площадок перед ними. ... Тактильные напольные указатели перед лестницами следует выполнять по ГОСТ Р 52875»;</p> <p>п. 5.2.15 «Вдоль обеих сторон всех пандусов и лестниц, а также у всех перепадов высот горизонтальных поверхностей более 0,45 м необходимо устанавливать ограждения с</p>

Фото 30 – Лестница внутри здания на 2-й этаж (первый пролет).

Фото 31 – Лестница внутри здания на 2-й этаж (второй пролет).
